## BRIANZA PLASTICA. CASE HISTORY

### Una nuova copertura per la Chiesa di S. Anna di Lugagnano (VR)

**ISOTEC XL di Brianza Plastica protagonista dell' intervento di recupero della copertura della terza chiesa più grande di Verona. Una scelta all'insegna dell'efficienza energetica, della facilità di posa e delle performance tecniche.**

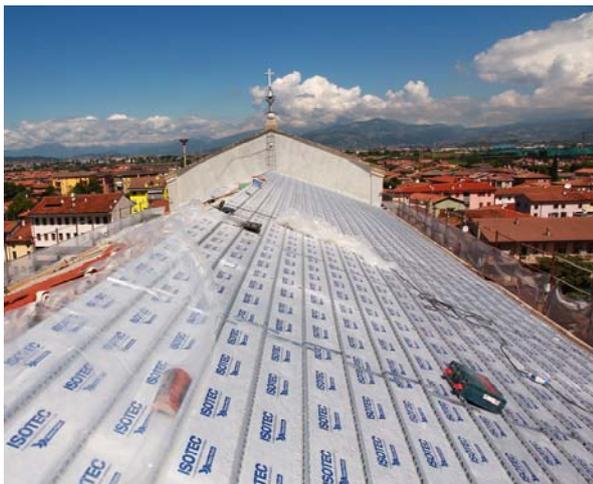
Queste considerazioni hanno portato i progettisti a scegliere un soluzione che potesse risolvere tutte le problematiche descritte. La scelta è ricaduta quindi su **ISOTEC XL**, il pannello sottotegola di Brianza Plastica costituito da un'anima di poliuretano espanso rigido, attualmente tra i migliori isolanti termici esistenti.

Il pannello è conformato a battenti e incastri contrapposti che lo rendono facilmente manovrabile, facilitandone e velocizzandone la posa in quota. I pannelli **ISOTEC XL**, in sequenza di posa, realizzano infatti rapidamente **un impalcato portante**, ideale per risolvere problemi di coperture poco stabili e molto ammalorate come quella della Chiesa di Lugagnano.

L'impalcato che si viene a creare grazie alla posa di **ISOTEC XL** è termoisolante, impermeabile alle infiltrazioni accidentali del manto di copertura e, grazie al correntino in acciaio zincato di cui è dotato, ventilato.

Il correntino di 4 cm assicura una ventilazione pari a oltre 200 cm<sup>2</sup>/m di gronda.
