BRIANZA PLASTICA

CASE HISTORY

Ambasciata del Belgio presso la Santa Sede

Una villa dei primi del '900 nel centro storico di Roma è un'importante sede diplomatica. Fra gli interventi di manutenzione, recentemente realizzati, l'isolamento del tetto tramite il sistema di pannelli Isotec DI Brianza Plastica.

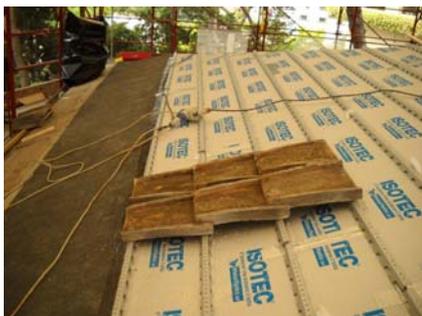
Come prima cosa, sono stati rimossi nell'ordine: le tegole in laterizio (coppi), gli strati di impermeabilizzazione e il sottostante tavolato. È stata fatta una verifica dello stato di conservazione delle strutture lignee e sono stati sostituiti grondaie e discendenti con nuovi elementi in rame. Le travi in legno della copertura sono state trattate con un impregnante insetticida incolore per la protezione dall'aggressione di funghi e insetti xilofagi come: tarli, lyctus, ecc. Il

trattamento protettivo degli elementi in legno è stato preceduto da un intervento di sostituzione di tutte le strutture in legno ammalorate: travi, palombelli e tavolato. Ultimati questi interventi propedeutici, a seguito della preparazione del piano di posa che è stato pulito e livellato, si è potuto procedere con la posa dei pannelli **Isotec** prodotti da **Brianza Plastica** per l'isolamento termico delle coperture a falda inclinata, elementi prefabbricati con bordi longitudinali battentati. La posa in opera di questi pannelli, qui utilizzati nello spessore 60 mm fissati alla struttura con semplici chiodi da carpentiere, realizza un impalcato

portante che integra una serie di funzioni: barriera al vapore, isolamento termico, seconda impermeabilizzazione, micro ventilazione, orditura metallica di supporto al manto di copertura. Il pannello è costituito da un corpo centrale in schiuma poliuretanic espansa rigida con densità 38 Kg/mc e rivestito con una lamina di alluminio gofrato. Terminata la posa in opera dei pannelli Isotec, si è ripristinato il manto di tegole, precedentemente rimosso e spazzolato per rimuovere muschi, terra e licheni, integrando le tegole mancanti o rotte con nuovi coppi anticati.
