BRIANZA PLASTICA CASE HISTORY

Isolamento più efficiente per la nuova copertura dell'abbazia di Santo Stefano ad Isola della Scala (VR)

L'INTERVENTO DI MANUTENZIONE SULLA COPERTURA. IL NUOVO ISOLAMENTO

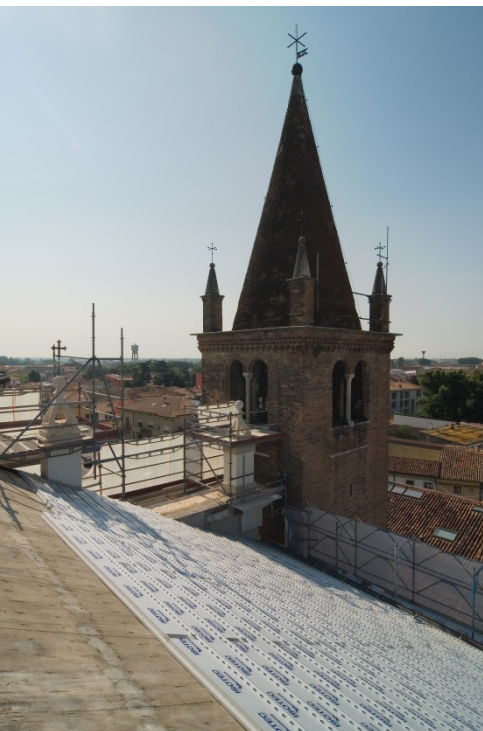
Recentemente la chiesa è stata oggetto di una serie di interventi conservativi e di restauro, tra cui un importante intervento di manutenzione sulla copertura.

Da qualche tempo infatti, si notava in una porzione del tetto nella parte nord della chiesa abbaziale, uno spostamento delle tegole con la presenza di materiale terroso, la proliferazione di organismi vegetali e la presenza di nidi di piccioni; contestualmente si è constatato che nei periodi con abbondanti precipitazioni piovose, vi era un percolamento all'interno dell'edificio sacro proveniente dalla copertura.

Poiché in occasione del totale restauro del tetto, avvenuto circa trenta anni fa, si stese, sotto il manto di copertura in coppi, una guaina ardesiata impermeabilizzante, si ritiene che la funzionalità della stessa sia venuta a mancare a seguito dell'invecchiamento o anche di cause accidentali quali lo spostamento dei coppi da parte dei piccioni o la diffusione degli apparati radicali dell'erba cresciuta sul manto, causando l'infiltrazione d'acqua piovana all'interno della chiesa e provocando danni alle strutture e agli arredi.

Allo scopo di evitare che l'inconveniente provocasse danni più seri all'edificio, con conseguenze negative anche sulle decorazioni interne recentemente restaurate, il progettista ha ritenuto necessario e urgente provvedere alla manutenzione straordinaria della copertura stessa.

Con l'occasione è stata valutata l'opportunità di posare un adeguato strato di materiale isolante, per **limitare le dispersioni di calore** nelle stagioni fredde e proteggere la struttura dal calore provocato dal soleggiamento nelle stagioni calde.

La scelta è ricaduta sul pannello isolante **ISOTEC** di Brianza Plastica, per le sue alte prestazioni non solo termoisolanti, ma anche di impermeabilizzazione.

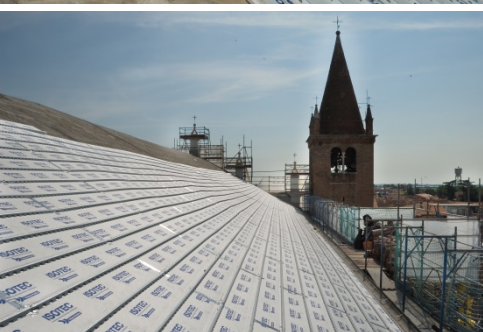
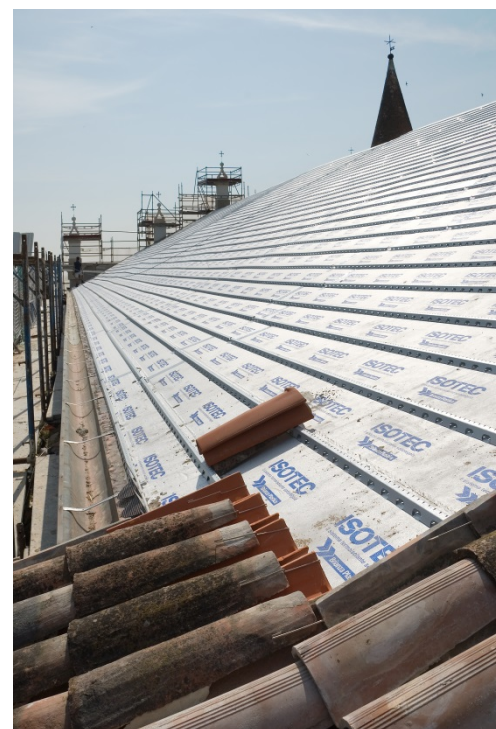
a) rimozione del manto di copertura in coppi; accurata selezione del materiale reimpiegabile, pulizia dei coppi da incrostazioni e depositi di muffe e licheni con spazzole di saggina e acqua, nonché accatastamento degli stessi nell'ambito del cantiere;

b) verifica dello stato di consistenza e funzionalità del manto impermeabilizzante; rimozione se in condizioni fortemente degradate o in alternativa pulitura dell'estradosso e riparazione delle parti manifestatamente danneggiate;

f) posa di pannello isolante ISOTEC di Brianza Plastica in poliuretano rivestito in alluminio, spessore 8 cm, con traliccio metallico per l'aggancio dei coppi a canale;

f) posa del manto di copertura in coppi con riutilizzo degli esistenti recuperati e integrazione a completamento con elementi di recupero o nuovi eseguiti a mano analoghi agli esistenti;

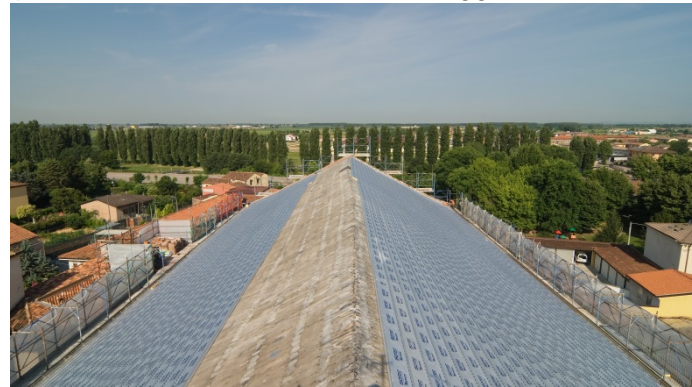
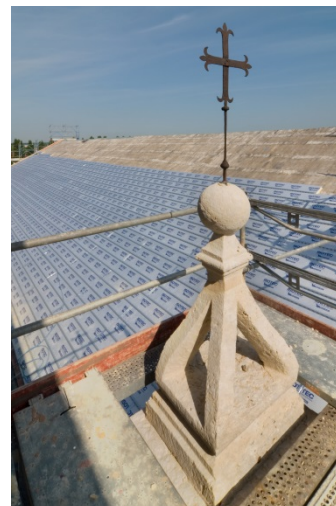
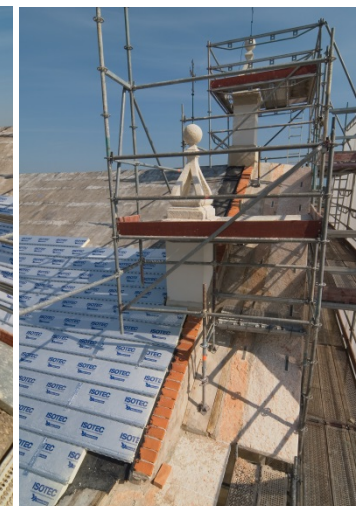
FOCUS PRODOTTO

ISOTEC è un sistema di isolamento termico in poliuretano espanso rigido per coperture a falde, progettato per essere applicato sia nel campo del recupero di tetti d'epoca sia nelle nuove costruzioni. Il pannello è conformato a battenti e incastri contrapposti che lo rendono facilmente manovrabile, facilitandone e velocizzandone la posa in quota. I pannelli **ISOTEC**, in sequenza di

posa, realizzano infatti rapidamente un impalcato portante, termoisolante, impermeabile alle infiltrazioni accidentali del manto di copertura e, grazie al correntino in acciaio zincato di cui è dotato, microventilato. Questo sistema richiede il rispetto di semplici regole di installazione e il rigoroso utilizzo degli accessori di completamento alla posa, in dotazione.

- **Isolamento termico.** La sua anima interna è in poliuretano espanso, attualmente tra i migliori isolanti termici esistenti.
- **Microventilazione sottotegola.** Il correntino in acciaio zincato, integrato nel pannello, presenta dei fori che consentono lo smaltimento di eventuali infiltrazioni accidentali e la microventilazione di aria dalla gronda al colmo.

- **Seconda impermeabilizzazione.** Il sistema ISOTEC, se posato correttamente, risulta essere un'ottima seconda impermeabilizzazione contro le infiltrazioni accidentali nella copertura.
